PROGRAM ROBÓT BUDOWLANYCH

NAZWA ZADANIA: **Wykonanie prac remontowych budynku gospodarczego Zespołu Klasztornego w Wojnowie**

ADRES BUDOWY: **Wojnowo 76, 12-220 Ruciane Nida,**

OPIS TECHNICZNY

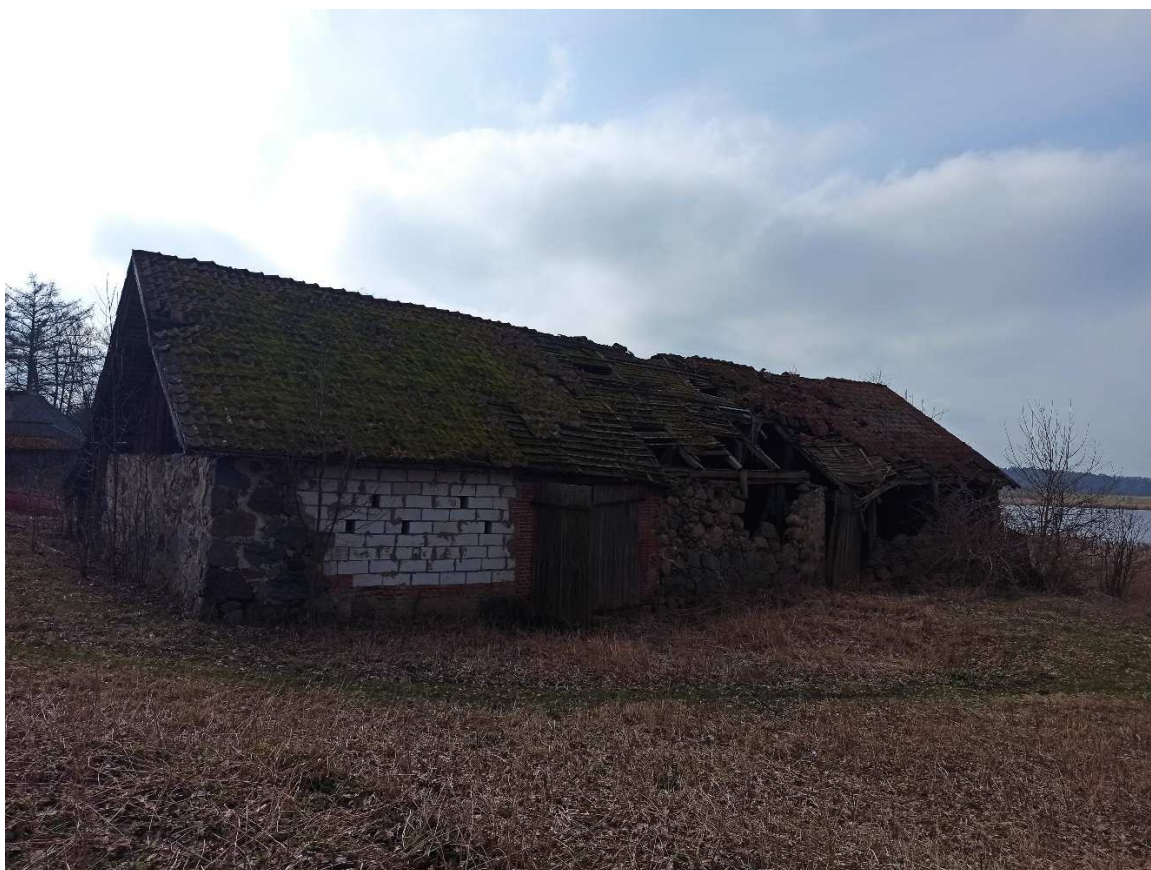
Fotografia nr 3 – Widok elewację tylną - północną przedmiotowego budynku

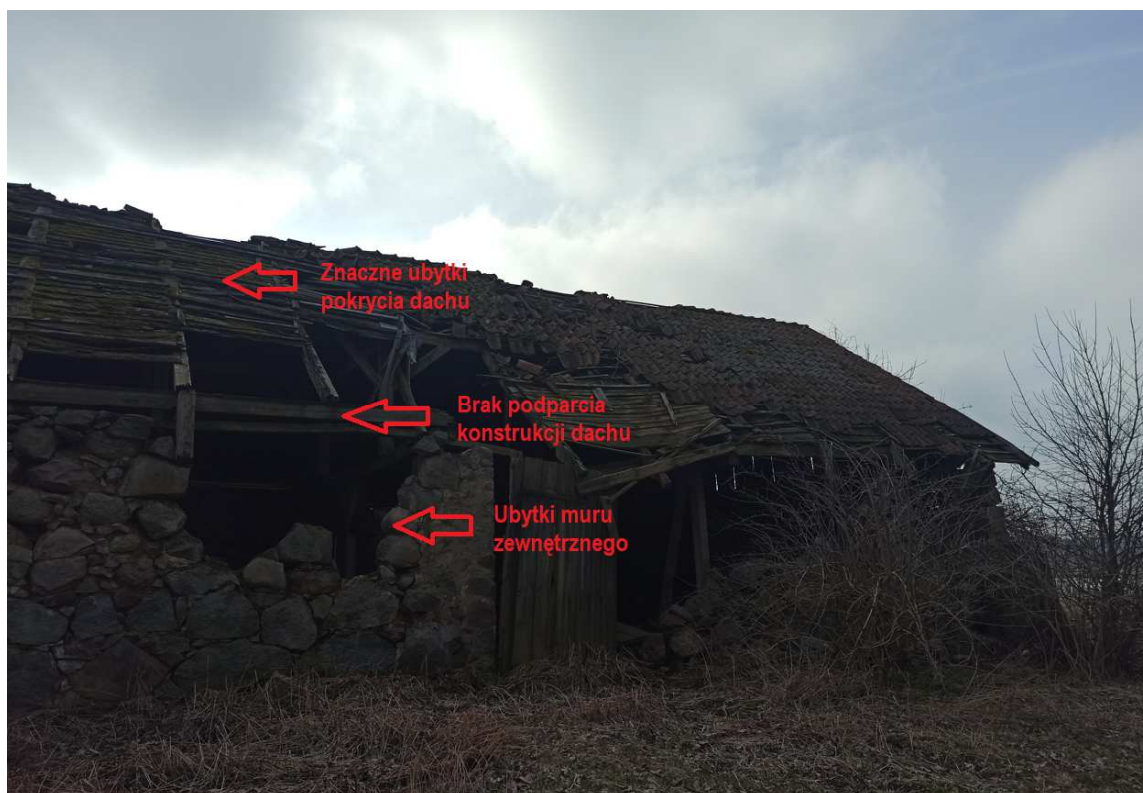
Fotografia nr 5 – Elewacja północna-tylna – podgląd stanu istniejącego z opisem elementów

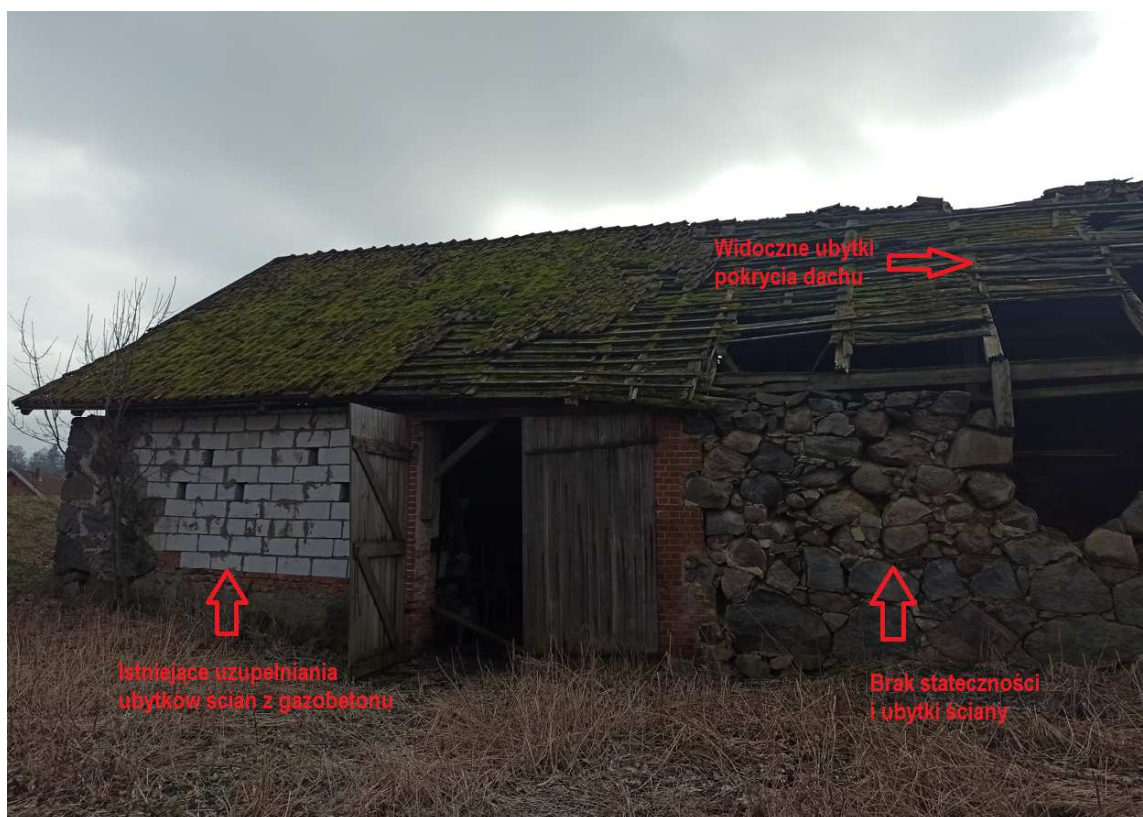
Fotografia nr 6 – Elewacja północna-tylna – podgląd stanu istniejącego z opisem elementów

Ponadto widoczne na fotografii nr 6 i nr 9 uzupełnienie ściany z bloczków betonu komórkowego będzie zlikwidowane i uzupełnione na wzór zbliżony do pozostałych ścian. Prace wykończeniowe okładzin zewnętrznych w miarę możliwości będą wykonane z odgruzowanych elementów z kamienia i cegły. Przedmiotowe prace zewnętrzne w postaci wykończenia z cegły i kamienia, wykorzystanego z rozbiórek będą wykonane odrębnym opracowaniem.

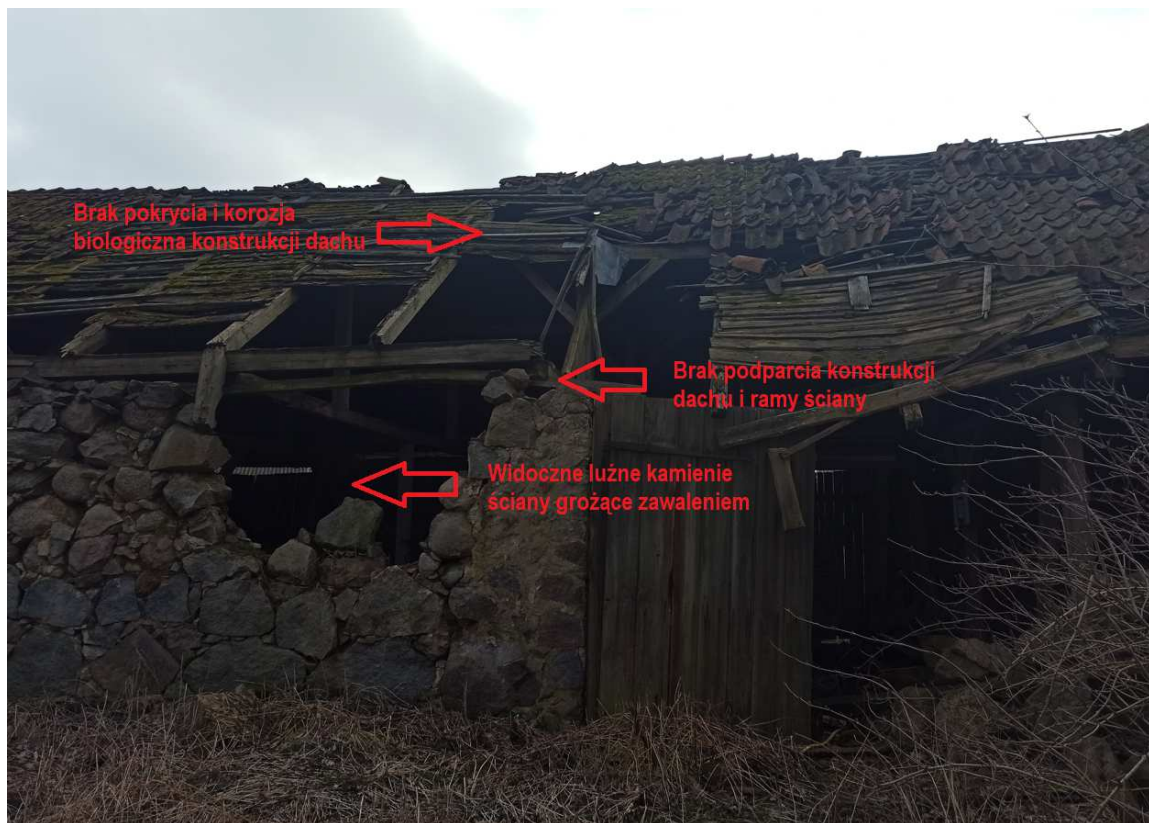
Fotografia nr 7 – Elewacja północna-tylna – podgląd stanu istniejącego z opisem elementów

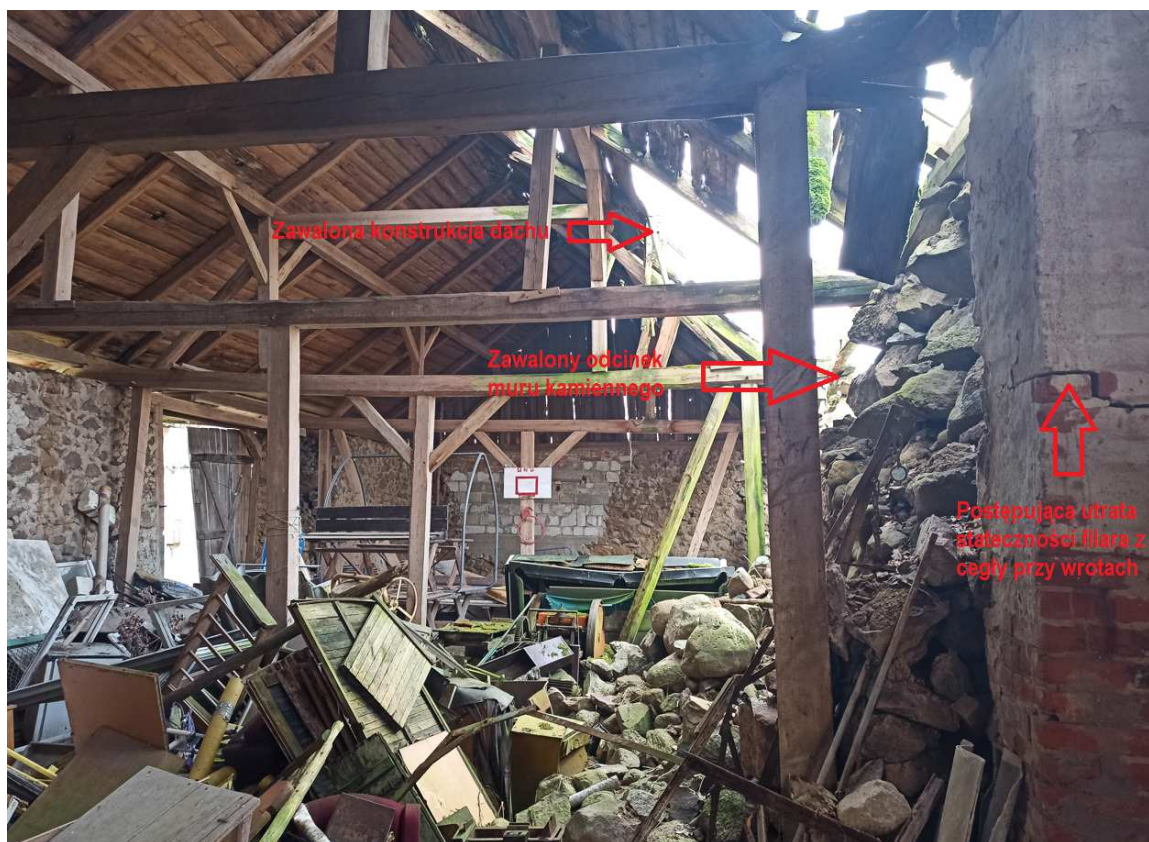
Fotografia nr 8 – Widok wnętrza budynku – podgląd stanu istniejącego z opisem elementów

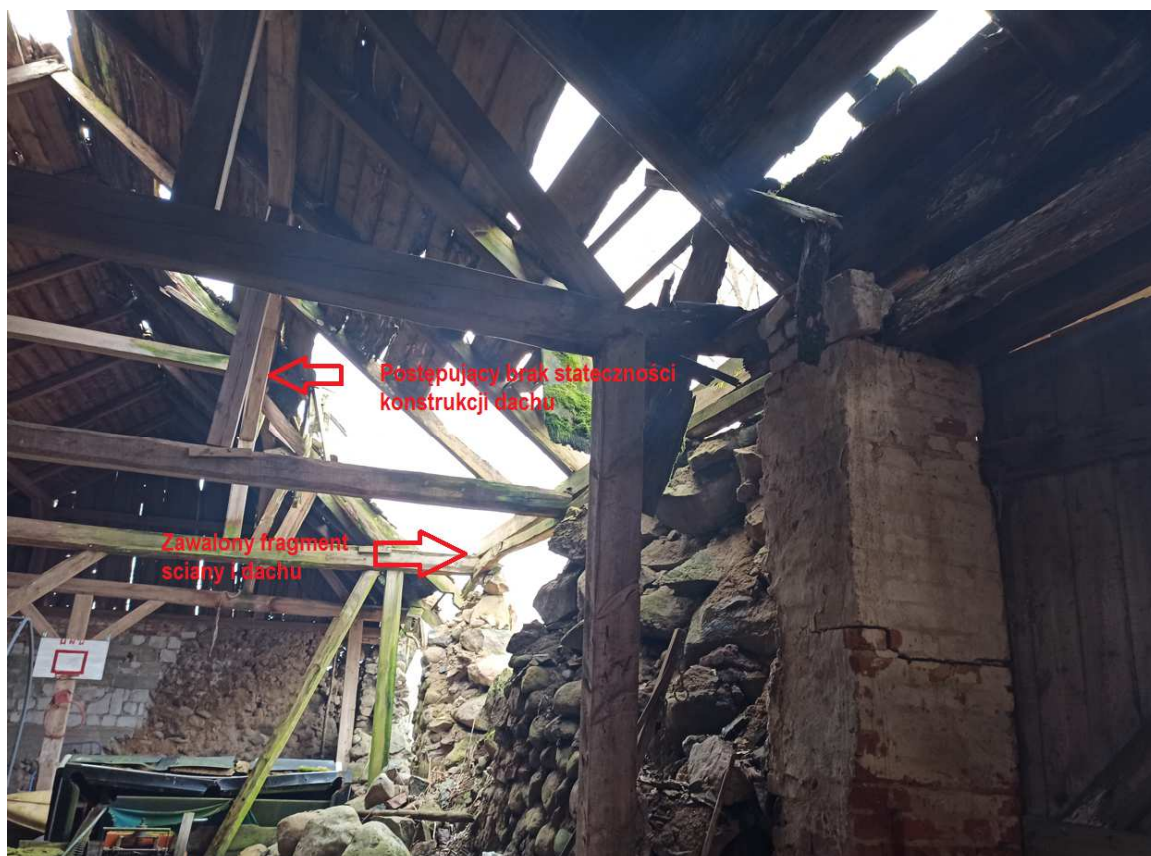
Fotografia nr 9 – Widok wnętrza budynku – podgląd stanu istniejącego z opisem elementów

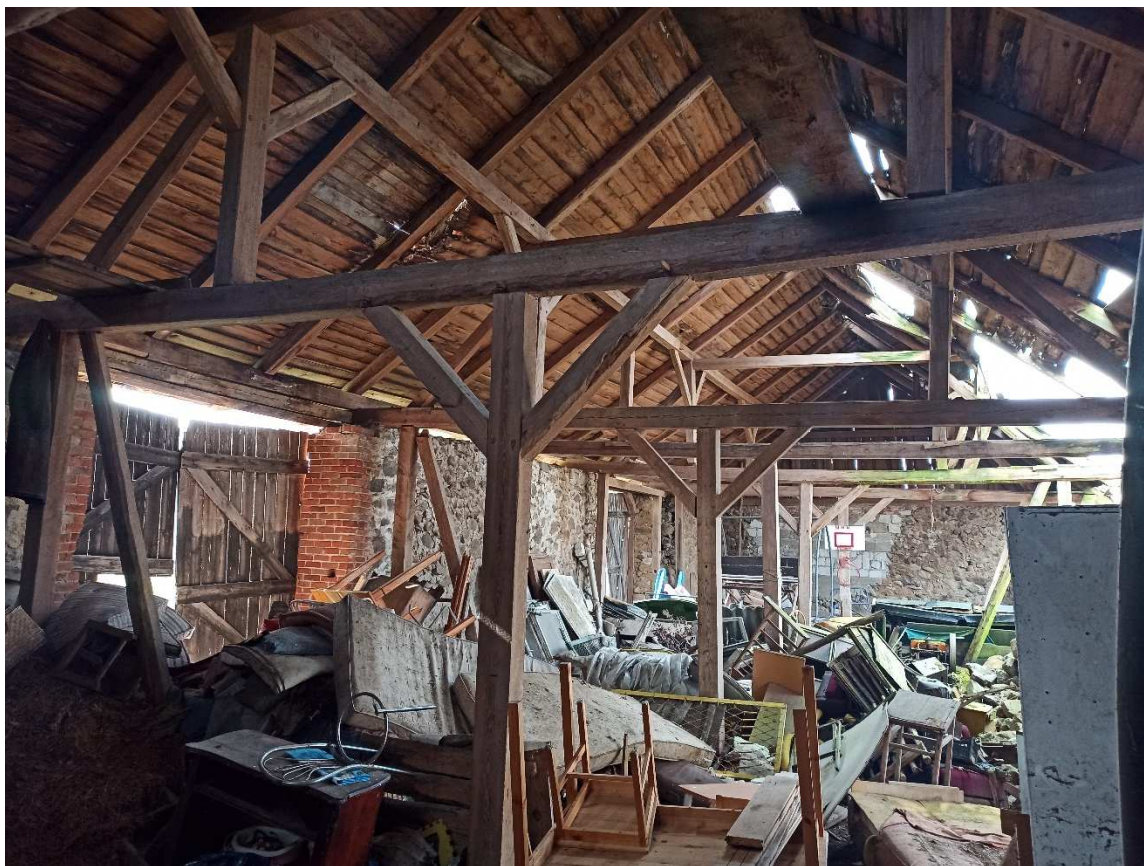
Fotografia nr 10 – Widok wnętrza budynku – podgląd stanu istniejącego z opisem elementów

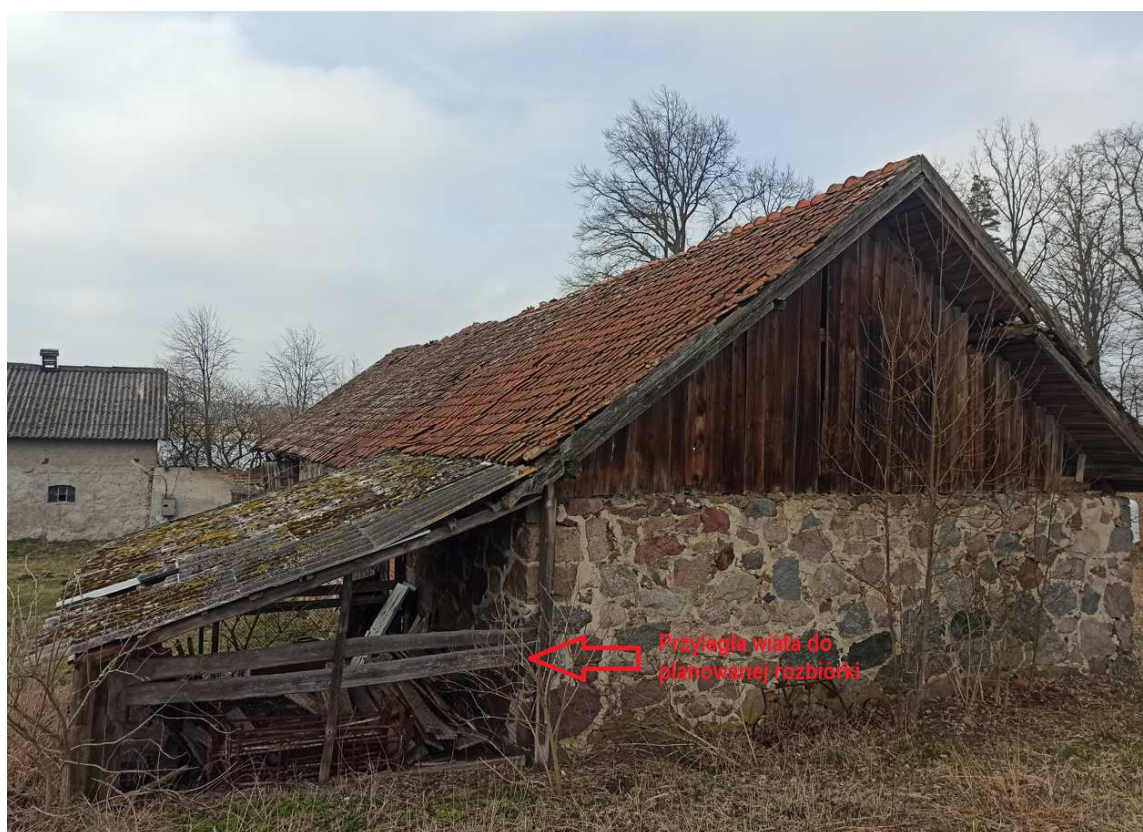
Fotografia nr 11 – Widok na istniejącą ścianę przy wejściu do budynku – elewacja wschodnia

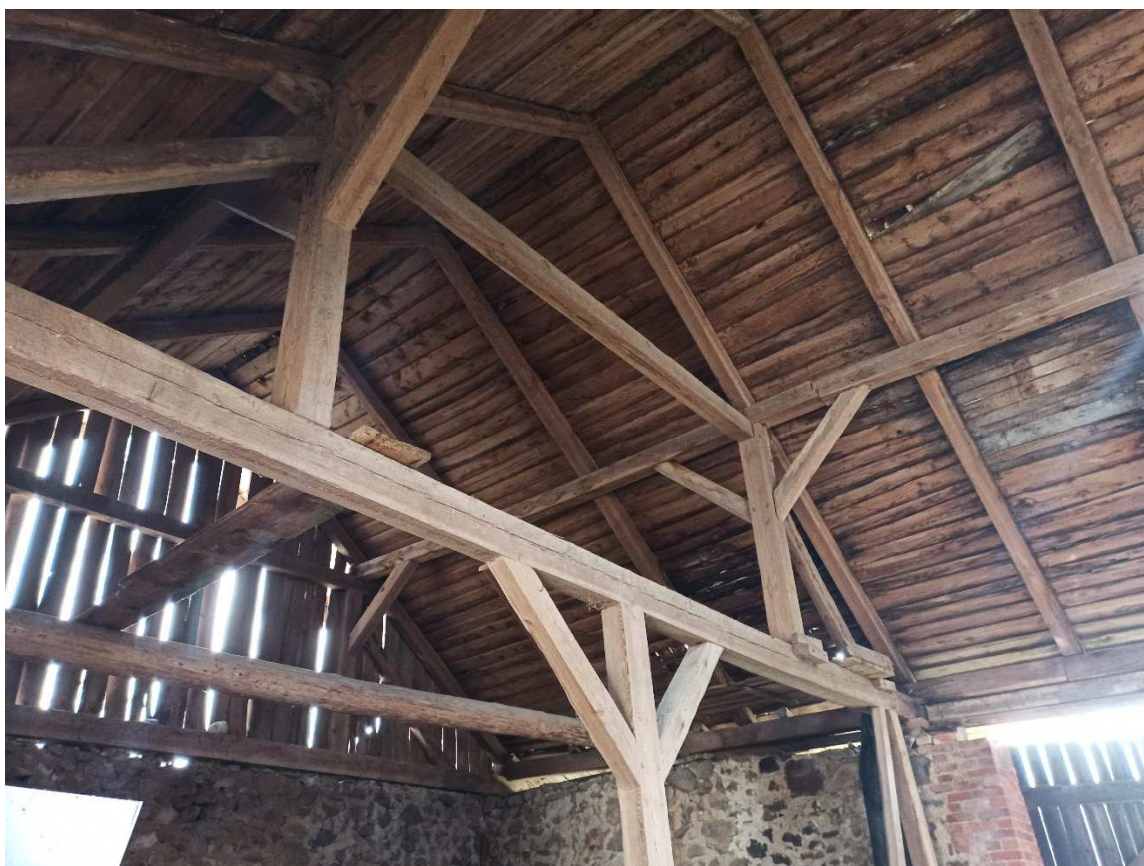
należy wymienić na nowe wykorzystując istniejącą geometrię dachu. Na dzień sporządzenia opracowania część drewnianej konstrukcji dachu została zachowana (od strony wschodniej obiektu) i przedstawiona na poniższej fotografii nr 12.

Fotografia nr 12 – Widok na istniejącą zachowaną konstrukcję dachu – wschodnia część budynku

W trakcie wykonywania prac należy poddać analizie istniejącą konstrukcję drewnianą w taki sposób, aby wytypować poszczególne elementy, które będą nadawały się do dalszego użytku lub będą podlegały wymianie. Konieczny będzie do stworzenia raportu opisowy rysunkowy i fotograficzny, który w trakcie prac będzie trzeba uzgodnić z Warmińsko-Mazurskim Urzędem Ochrony Zabytków Delegatura w Elku. Wymieniane i uzupełniane brakujące elementy wykonać z drewna o gatunku analogicznym do istniejącego. Ponadto wymieniane i uzupełniane elementy zaleca się łączyć z istniejącymi w sposób analogiczny z oryginalnymi łączeniami ciesielskimi. Wszystkie elementy drewniane należy poddać impregnacji w celu dezynfekcji biologicznej i przeciw działaniu drewnojadów. Należy zastosować impregnację bezbarwną.

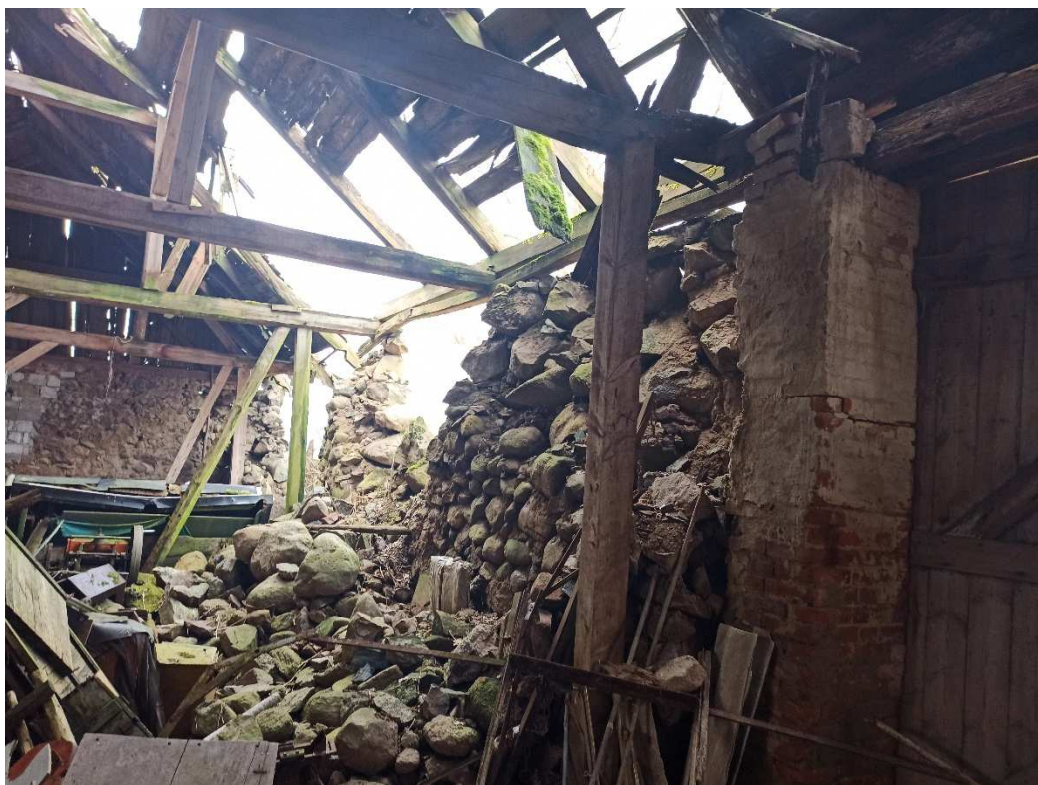
Zdjęcie nr 5 – Widok wnętrza budynku – wewnątrz ściany tylnej – najbardziej zniszczonej

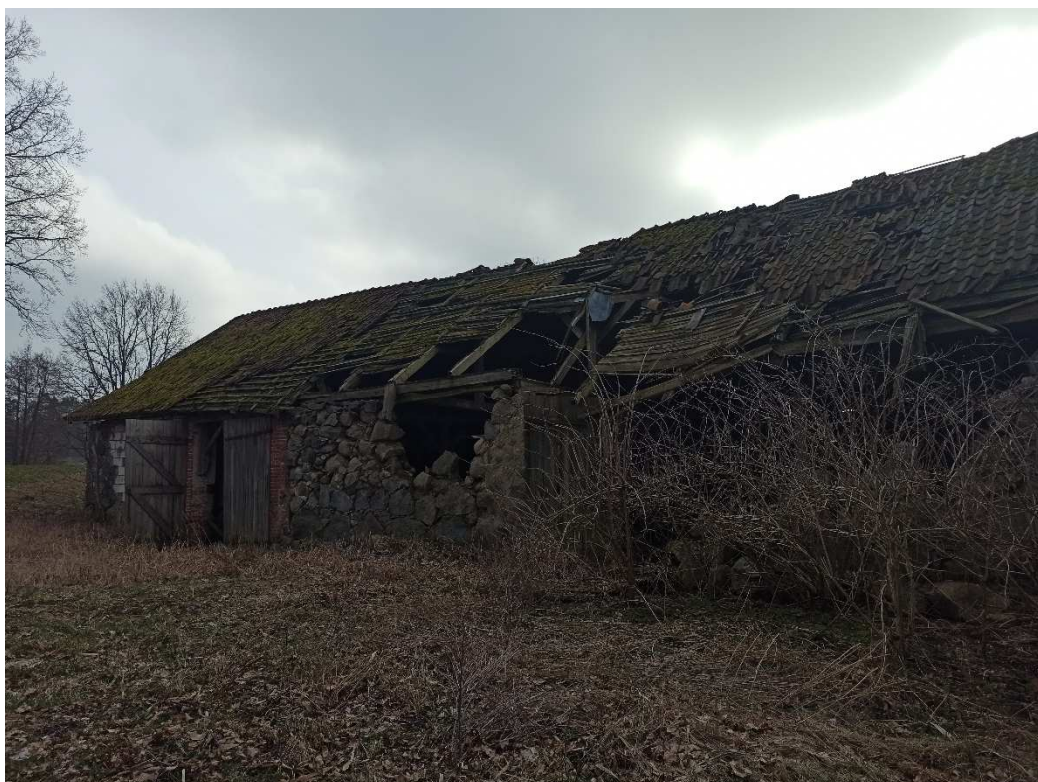
Zdjęcie nr 6 – Widok budynku od północy – ściany tylnej – najbardziej zniszczonej
