INWENTARYZACJA DENDROLOGICZNA WRAZ Z PROJEKTEM GOSPODARKI DRZEWOSTANEM

NA POTRZEBY DOKUMENTACJI: PROJEKT BUDOWLANY ZAGOSPODAROWANIA
BRZEGÓW JEZIORA GUZIANKA DUŻA WRAZ Z PRZYLEGŁYMI TERENAMI ZIELENI
MIEJSKIEJ I DAWNEGO TARTAKU W RUCIANEM-NIDZIE

GMINA RUCIANE NIDA

RESTUDIO JACASZEK ARCHITEKCI sp. z o.o., 80-247 Gdańsk, ul. Sobótki 11A/6

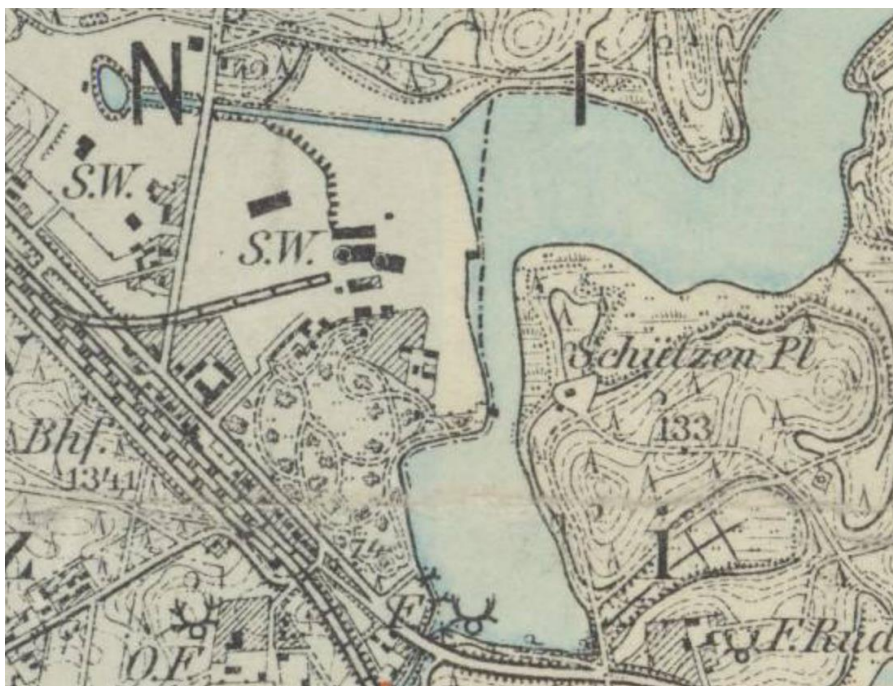
Ryc. 2 Fragment niemieckiej mapy topograficznej z 1944 r, Messtischblatt nr 2395, skala 1:25000;

Teren poddany inwentaryzacji stanowi pozostałość znajdującego się niegdyś w tym miejscu parku związanego z willą właściciela tartaku – Willą Andersa. Na niemieckiej mapie wojskowej z początku XX wieku (poniżej) przedstawiono zakres parku oraz jego układ kompozycyjny. Aktualny stan przedstawia się w następujący sposób: park nie zachował się w swoich granicach – od strony zachodnio-południowej, wzdłuż ul. Dworcowej znaczny jego fragment został oddany pod gęstą zabudowę usługową. Wnętrze parku zostało podzielone na mniejsze działki ewidencyjne, z których część znajduje się poza własnością gminy (w tym Willa Andersa). Od strony brzegów jeziora tereny zostały zagospodarowane infrastrukturą związaną z żeglugą. Wewnątrz parku nie zachowały się widoczne ślady dawnej kompozycji. Całość jest mocno zaniedbana i zaśmiecona, w terenie znajdują się liczne gruzowiska po nieistniejących obiektach oraz pustostany. Infrastruktura powojenna w postaci nawierzchni czy wyposażenia terenu niezachowała się bądź zachowała się z bardzo złym stanie. W terenie brakuje elementów wyposażenia terenu charakterystycznych dla publicznych terenów rekreacyjnych. Dodatkowo przestrzeń jest gęsto powygradzana ogrodzeniami, w tym ogrodzeniem odznajdującego się w centralnej części zaniedbanego amfiteatru.
