PROGRAM ROBÓT BUDOWLANYCH

NAZWA ZADANIA: **Wykonanie prac remontowych budynku gospodarczego Zespołu Klasztornego w Wojnowie**

ADRES BUDOWY: **Wojnowo 76, 12-220 Ruciane Nida,**

OPIS TECHNICZNY

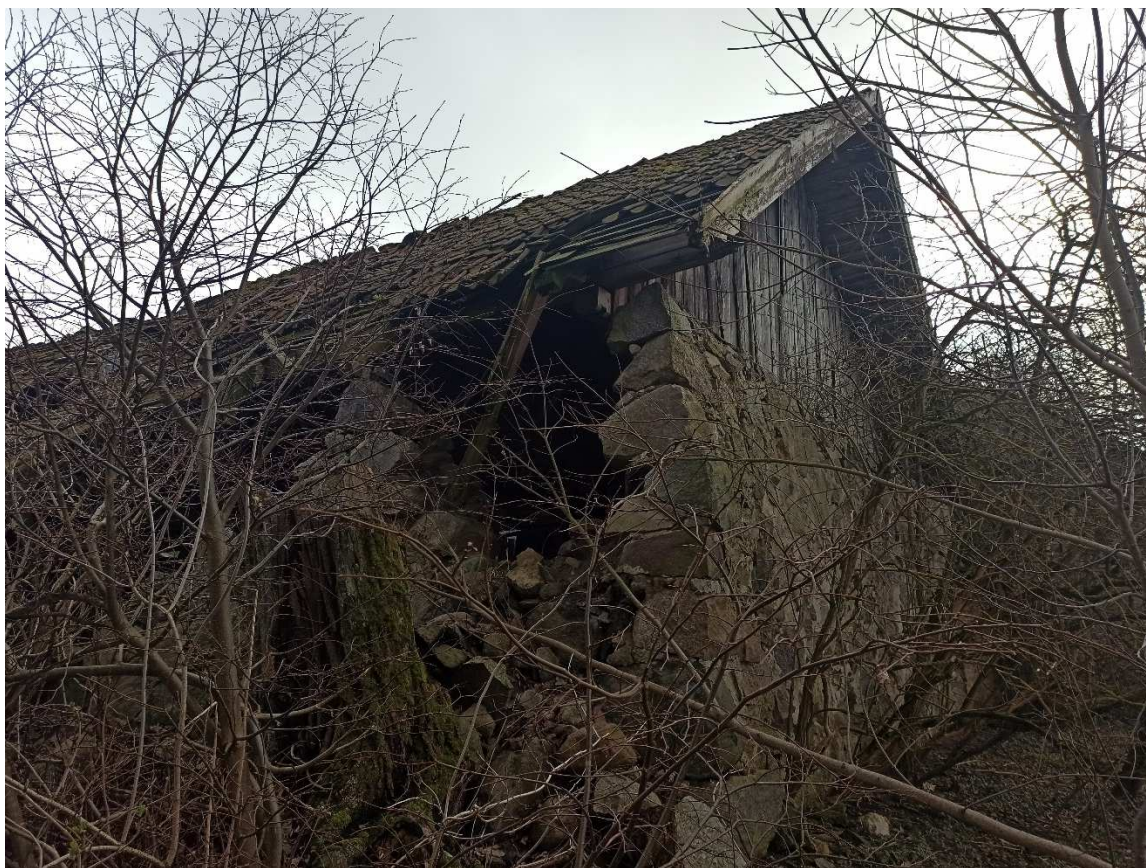
Fotografia nr 4 – Widok elewację drugiego szczytu – od strony zachodniej przedmiotowego budynku

Budynek posadowiony jest na rzucie prostokąta. Układ wewnętrzny pomieszczenia wskazuje, że kiedyś pełniło ono funkcję stodoły. Wewnątrz budynku nie ma posadzki utwardzonej, występuje tylko gliniana polepa. Brak jest widocznych warstw izolacji przeciwwilgociowej. Na obiekcie nie ma instalacji wewnętrznych – elektrycznej i wodno-kanalizacyjnej. Od strony zachodniej przy ścianie porastają drzewa i krzewy, które również przyczyniają się do degradacji obiektu.
